**ANÁLISE DOS MECANISMOS DE DESGASTE DOS ROLOS DE TRAÇÃO DO
TORNO SUBTERRÂNEO DE RODAS FERROVIÁRIAS DA ESTRADA DE FERRO
CARAJÁS - EFC**

Josenilson Santos Rocha

2025

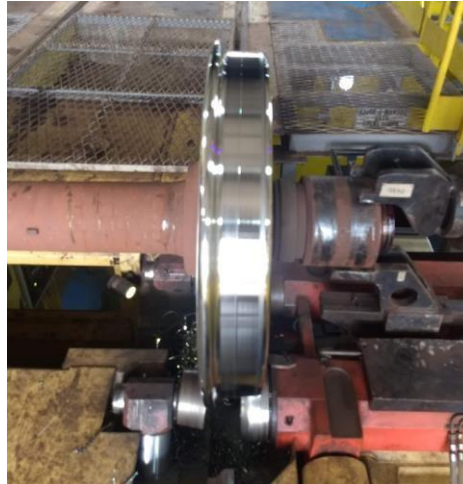
Figura 4 - Rodeiro ferroviário sobre o torno subsolo

Além de manterem o rodeiro elevado durante a usinagem, os rolos são ainda os responsáveis por transmitir o torque necessário para que o rodeiro seja colocado em rotação durante a o processo de usinagem.

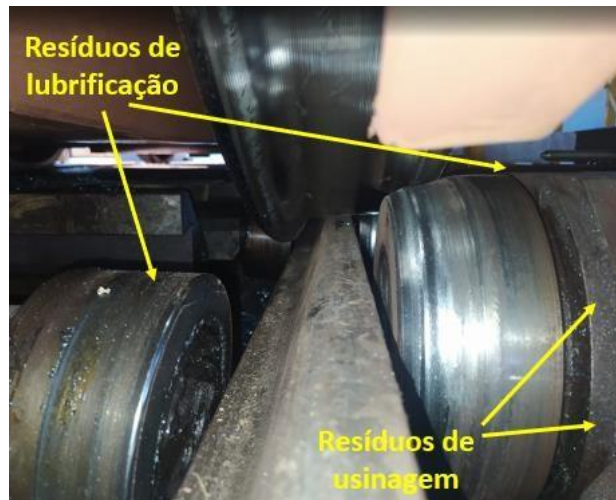
Figura 6 - Roda ferroviária posicionada entre os rolos de tração

Os rolos de tração operam em ambiente contaminado por resíduos de lubrificação, sílica e cavacos de usinagem. A passagem de cavacos entre rolo e roda pode causar impactos, acionando dispositivos de segurança do torno e comprometendo a produtividade, a segurança e a integridade superficial dos rolos. Esses impactos aceleram o desgaste e reduzem a vida útil dos componentes. Assim, manter o ambiente limpo e garantir o funcionamento eficaz dos defletores de cavacos são medidas simples, porém altamente eficazes, para mitigar o desgaste prematuro. Na **Figura 6** é apresentada uma roda ferroviária posicionada sobre os rolos de tração, destaca-se a modificação do perfil do rolo devido ao desgaste já ocorrido quando se compara com o perfil do rolo na **Figura 7**. Destaca-se ainda a contaminação por sílica, resíduos de lubrificação e cavacos de usinagem presentes em ambos os cenários.

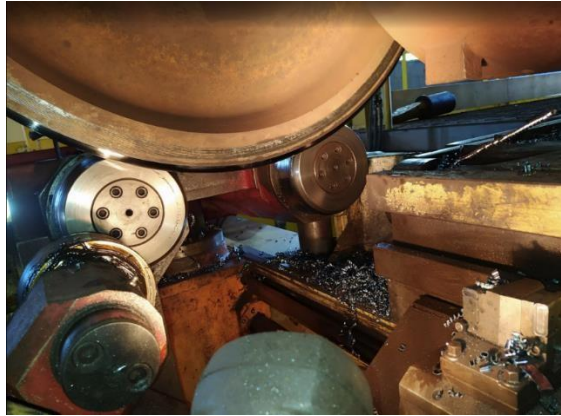
Figura 9 - Par de rolos de tração sob roda ferroviária

Durante a operação, os rolos atuam em pares — esquerdo e direito — sustentando o rodeiro ferroviário, geralmente ainda montado no truque do veículo, conforme ilustrado na **Figura 9**.

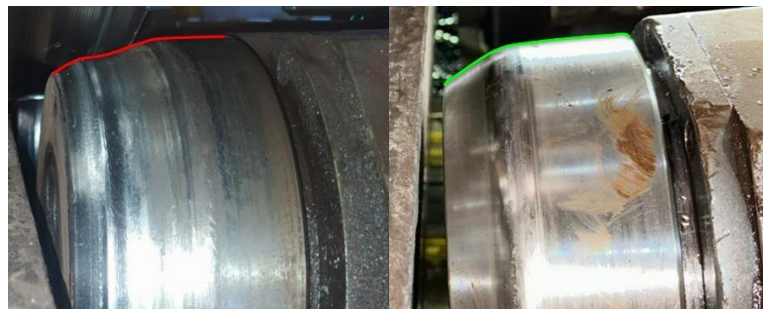
Figura 11 - Rolo de tração com perfil desgastado (esq.) e perfil novo (dir.)

A partir da observação da **Figura 11**, pode-se notar que houve severa perda de material do rolo. Pelo baixo número de dados o histórico de vida útil dos rolos não pôde ser definido com precisão, mas é possível estimar, através dos parâmetros operacionais do equipamento e de modelos teóricos o quanto de material foi perdido por desgaste. Um exemplo de modelo teórico para o cálculo do volume de material desgastado foi proposto por Archard, através da sua equação de desgaste. Sabendo que o diâmetro inicial do rolo é de 220 mm e que ele pode ser usinado até o diâmetro final de 212 mm, estimar a taxa de desgaste por usinagem poderá informar de modo experimental a vida útil do componente.

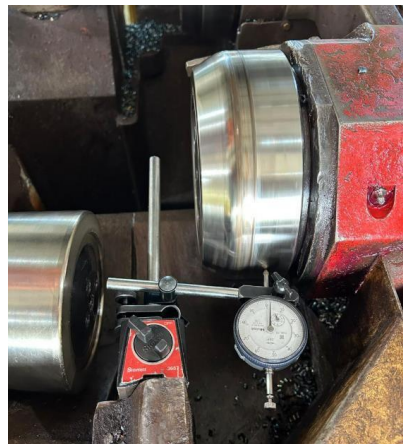
Figura 12 - Verificação de excentricidade do rolo

O manual do torno considera que a excentricidade máxima permitida para os rolos de tração é de 0,1 mm. A fim de monitorar a excentricidade do rolo, recomenda-se periodicamente, medir esta variável, conforme demonstrado na **Figura 12**. A excentricidade pode ser resultado do desgaste da superfície do rolo por abrasão ou adesão. Caso este valor de excentricidade seja identificado, o rolo precisa ser usinado. Portanto, durante a vida útil dos rolos existem dois fatores que influenciam a perda de material:

- a. desgaste natural devido ao uso;
- b. usinagem para restabelecimento do perfil original.
